○○区丁目番号地内土壤汚染状況調査 調査報告書

1-1. 調査概要と調査状況写真

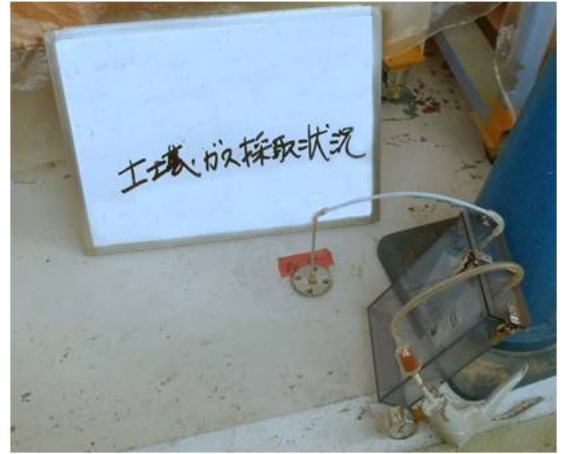
図-1 A1 土壤ガス採取状況

A1-1 において土壤ガスは検出されなかった。
or テトラクロロエチレンが 1.2 の数値で検出された。
Etc…表-1 参照。数値に関しては次ページ参照。

本対象地内には土壤汚染が存在する可能性が(低い or 高い)為、

低い場合: 現在は対象地内の土壤に特定有害物質が漏えいしている可能性は極めて低いと推察できる。今後も引き続き特定有害物質の使用・保管・管理の徹底が望ましい。

高い場合: 現在は対象地内の土壤に特定有害物質が漏えいしている可能性が高いと推察できる。原因の追究と今後の対策費用算出のためには土壤ボーリング調査を実施し、汚染範囲の把握し及び浄化の検討が望ましい。
